ესბეკის ხუროთმოძღვრული კომპლექსი

ლოლა ციცხვია

ანოტაცია

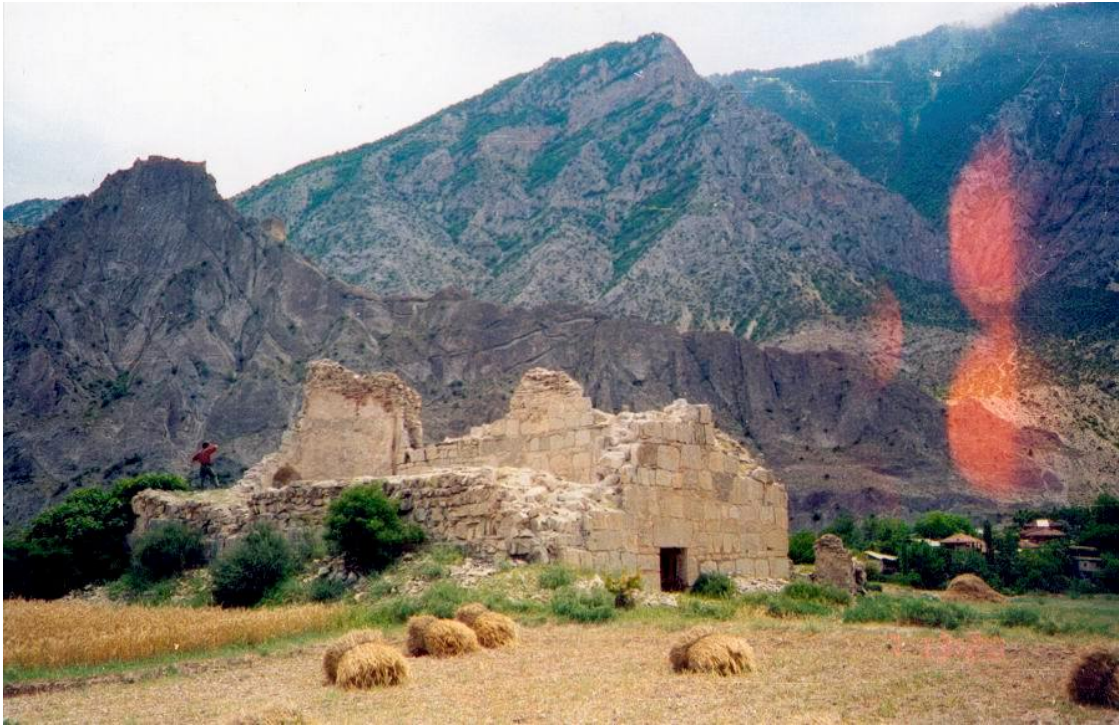
სურ.1

ესბეგის სამნაფიანი ბაზილიკა, ხედი სამრეთ-დასავლეთის ფასადზე.

დამუშავებული მონაცრისფრო ქვებითაა აგებული. ყოველგვარ დეკორატიულ შემკულობას თუ წარწერებს მოკლებული ტაძრის ფასადების სადა ზედაპირი გაცოცხლებულია დიდი კვადრებითა და პატარა ქვებით შექმნილი თარაზული რიგების რიტმული მონაცვლეობით.

მეტად უცნაურია ბაზილიკის მაშენებლის მიერ სარკმლების უგულვებლყოფა არა მხოლოდ დასავლეთ ფასადზე, არამედ ჩრდილოეთისა და სამხრეთის ნაგებობის მთელ სიგრძეზეც. ეს გარემოება, როგორც პროფ. ვ. ჯობაძე სამართლიანად შენიშნავს, მიუთითებს ეკლესიის მაქსიმალური თავდაცვითი ფუნქციის გათვალისწინებაზე [2.48]. იგივე ხერხია განმეორებული ბაზილიკის ჩრდილო-დასავლეთით გაცილებით მოგვიანებით აღმართულ საგუმბაგო კომპლექსშიც. ეკლესიას, როგორც სავარაუდოა, აღმოსავლეთის დიდ სარკმელთან ერთად, ანათებდა დღეს უკვე არარსებული, მეორე სართულის დონეზე მოწყობილი პატრონიკეს ზედა რიგის სარკმლები და ორი კარი დასავლეთიდან და სამხრეთიდან.

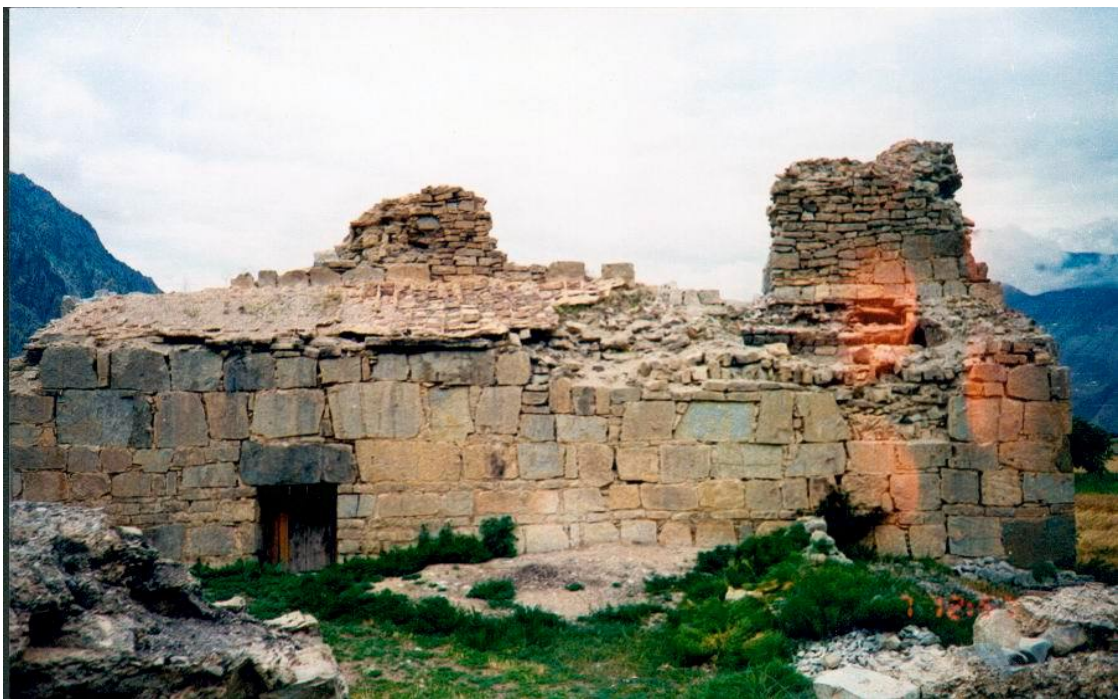
სურ.2

ესბეგის სამნაფიანი ბაზილიკა, სამრეთის ფასადი.
